**Акт №3**

**обследования объекта**

на предмет приспособления к беспрепятственному доступу и использованию инвалидами и другими маломобильными группами населения  
Общежития ГБПОУ НСО «Новосибирский центр профессионального обучения № 2 им. Героя России Ю.М.Наумова»  
г.Новосибирск, ул. Шмидта, 2а

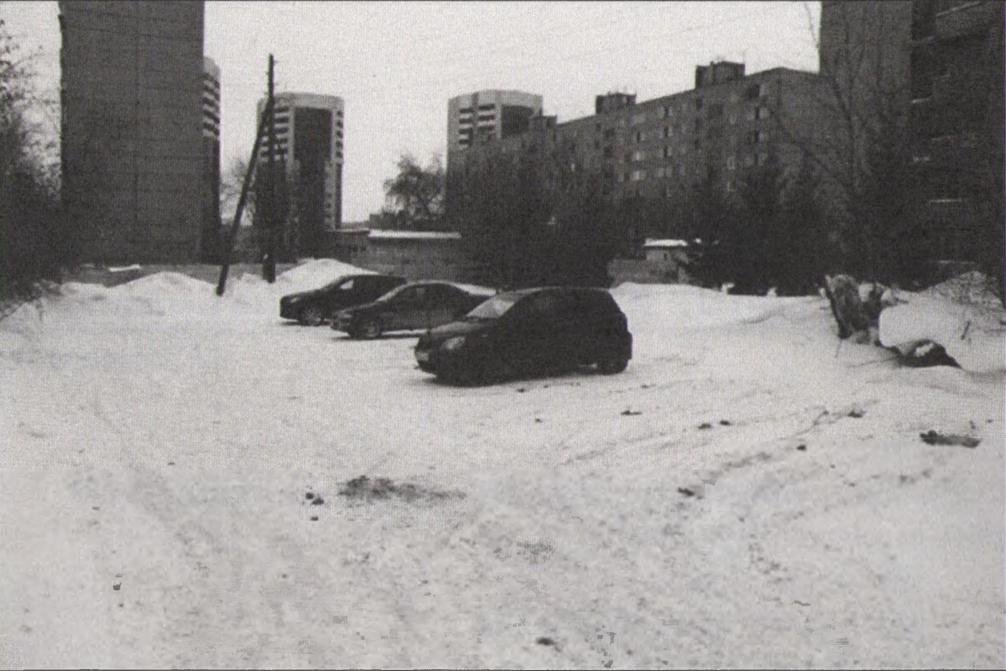
№№ п/п	Элементы	Единицы измерения	Норматив	Фактическая величина	Для МГН*	ФОТО	Примечания
1	2	3	4	5	6	7	8
<b>Парковка для посетителей</b>							
	Расстояние до входа в здание	м	не более 50	Стоянка отсутствует	К

1.3	Лестница (наружная)	нет						
1.4	Пандус (наружный)	нет						
1.5	Автостоянка и парковка	нет			Отсутствует парковка для автомобилей. Отсутствует специальное выделенное парковочное место для инвалидов. Отсутствует разметка, отсутствует дублирующая табличка с телефоном специалиста, который окажет ситуационную помощь; отсутствуют указатели движения к доступному парковочному месту.	К,О	Организовать парковочное место для транспорта инвалидов. Установить указатели движения к доступному парковочному месту; нанести разметку парковочного места в соответствии с нормативами; установить под информационным знаком «Стоянка для инвалидов» дублирующую табличку с телефоном специалиста, который окажет ситуационную помощь.	Текущий ремонт, организационные мероприятия

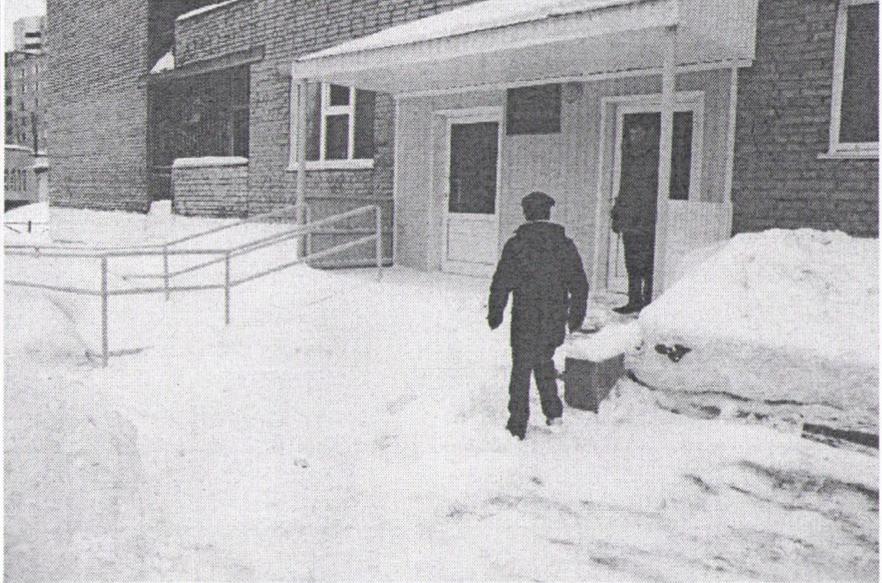
№№ п/п	Наименование элементов объекта	Едини цы измере ния	Установленны й норматив доступности	Фактичес кая величина	Доступн ость для категор ий МГН	ФОТО	Ссылка на пункт нормативног о документа
1	2	3	4	5	6	7	8
<b>Крыльцо / входная площадка</b>							
	Габариты площадки: ширина X глубина	см	<b>не менее 140 x200 или 150 x185</b>	соответству ет	К

П.5.1.3. СП 59.13330.201 2
	Поручни (ограждение)		<b>наличие</b>	отсутствую т	К, О, С		П.5.1.2 СП 59.13330.201 2
	Нескользкое покрытие		<b>наличие</b>	отсутствует	Все катего рии		П. 5.1.3 СП 59.13330.201 2
	Навес		<b>наличие</b>	наличие	Все катего рии		П. 5.1.3 СП 59.13330.201 2

2.3	Входная площадка (перед дверью)	есть			Отсутствует противоскользящее покрытие, не очищена от осадков (снега)	К,О	установка противоскользящего покрытия, отработать регламент по оказанию инвалидам помощи при необходимости, своевременно осуществлять очистку входной группы от выпавших осадков	Текущий ремонт

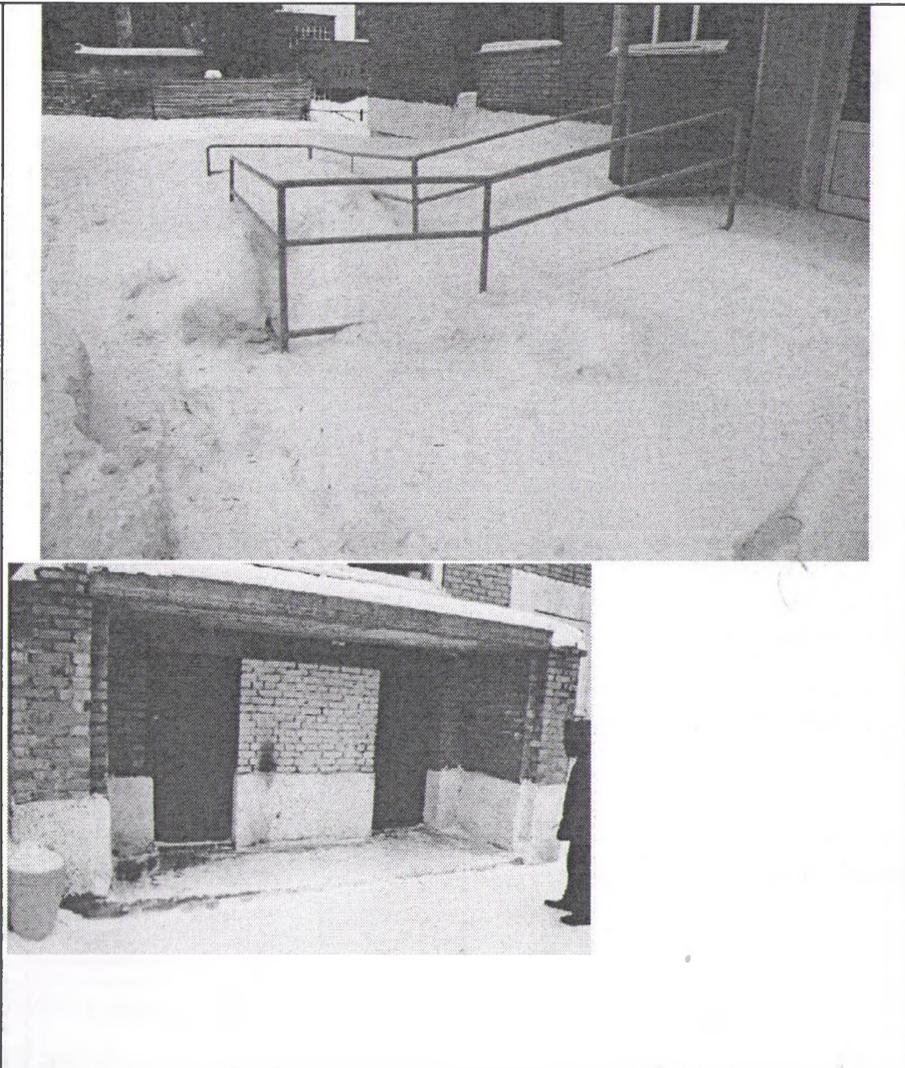
Пандус		наличие	Наличие В общем соответствии (пандус не используется, т.к. вход осуществляется проживающими по решению администрации через эвакуационный выход, который не доступен, для инвалидов на колясках)

используется (не очищен от выпавших осадков). Вход проживающими осуществляется через эвакуационный выход			
2.2	Пандус (наружный)	есть			На главном входе имеется. Данный вход по решению администрации не используется (не очищен от выпавших осадков). Вход через эвакуационный выход пандусом не оснащен.	К,О,С	При наличии посетителей на колясках отработать регламент по оказанию помощи персоналом, своевременно осуществлять очистку входной группы от выпавших осадков.	Организационные мероприятия

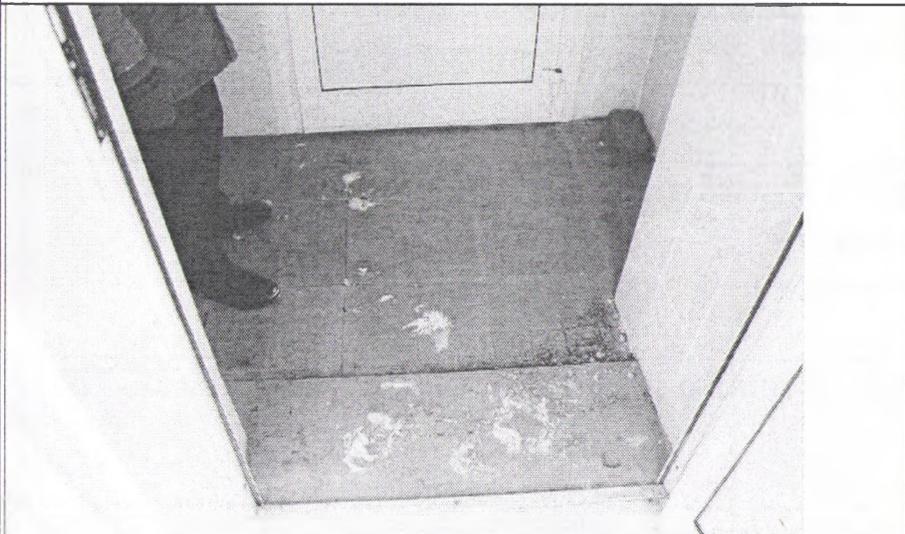
Наружный подъемник: вертикальный (В), наклонный (Н)		наличие	отсутствие	К		П.4.1.14. СП 59.13330.2012
Тамбур1		отсутствует	наличие			
Габариты: глубина x ширина	см	не менее 230x150 при реконструкции и допустимо от 150 до 180x200	190x130	К

входе инвалидам (дополнительно разместить телефон специалиста, который при необходимости окажет помощь).	
2.5	Тамбур	есть			Имеются небольшие перепады высот	К,О,С	отработать регламент оказания помощи на входе инвалидам (дополнительно разместить телефон специалиста, который окажет помощь).	Текущий ремонт, организационные мероприятия

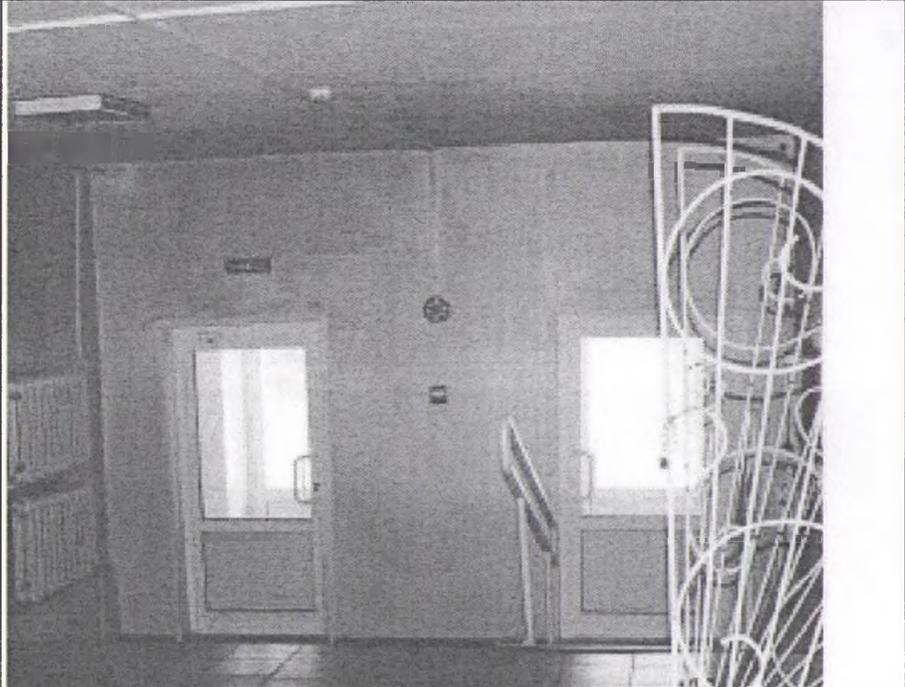
Двери (1): распашные (Р), автоматические раздвижные (А)			Р

- ширина дверного проема в свету	см	не менее 120	86	К		П.5.1.4. СП 59.13330.201 2
- высота порога	см	не более 1,4	1	К,О,С		П.5.1.4. СП 59.13330.201 2
Яркая контрастная маркировка на прозрачных полотнах дверей (в виде круга, квадрата)		наличие	Дверь пластик	С		П.5.1.5. СП 59.13330.201 2
Размер маркировки	см	Не менее 10 x 20	-	С		П.5.1.5. СП 59.13330.201 2
Расположение маркировки на полотне двери	см	Не ниже 120 не выше 150 от земли	-	С		П.5.1.5. СП 59.13330.201 2
Двери (2 из тамбура): распашные (Р), автоматические раздвижные (А)			Р			
- ширина дверного проема в свету	см	не менее 120	86	К		П.5.1.4. СП 59.13330.201 2

2.4	Дверь (входная)	есть			ненормативные пороги		отработать регламент оказания помощи на	организационные мероприятия

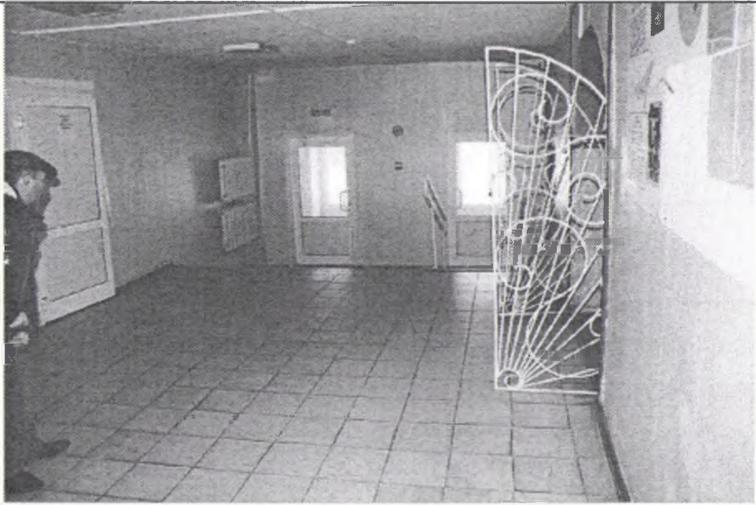
№№ п/п	Наименование элементов объекта	Единицы измерени я	Установленны й норматив доступности	Фактическа я величина	Доступност ь для категорий МГН	ФОТО	Ссылка на пункт нормативного документа
1		3	4	5	6	7	8
	<b>Холлы</b>						
	Ширина пути движения кресла-коляски: в одном направлении при встречном движении	см	<b>не менее 150</b> <b>не менее 180</b>	соответству ет	К

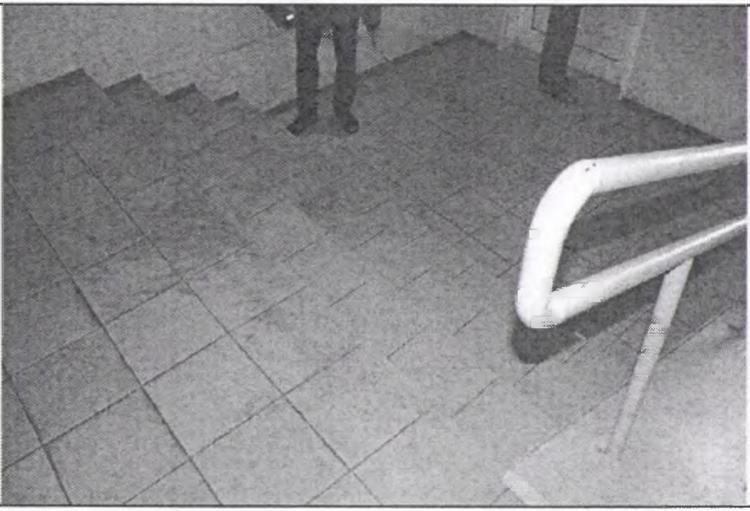
П.5.2.1. СП 59.13330.2012
	Ширина прохода в помещении с оборудованием и мебелью	см	<b>Не менее 120</b>	соответству ет	К,О,С		П.5.2.2. СП 59.13330.2012
	<b>Лестница от тамбура к холлу</b>						
	Ширина лестничного марша: для лестниц зданий с числом пребывающих на смежных этажах более 200 чел. для лестниц остальных зданий, не связанных с пребыванием посетителей; для лестниц, ведущих в	см	<b>не менее 135</b>  <b>не менее 120</b>  <b>не менее 90</b>	290	О,С		П. 6.9. СП 118.13330.201 2

помещение с числом пребывающих до 5 чел.

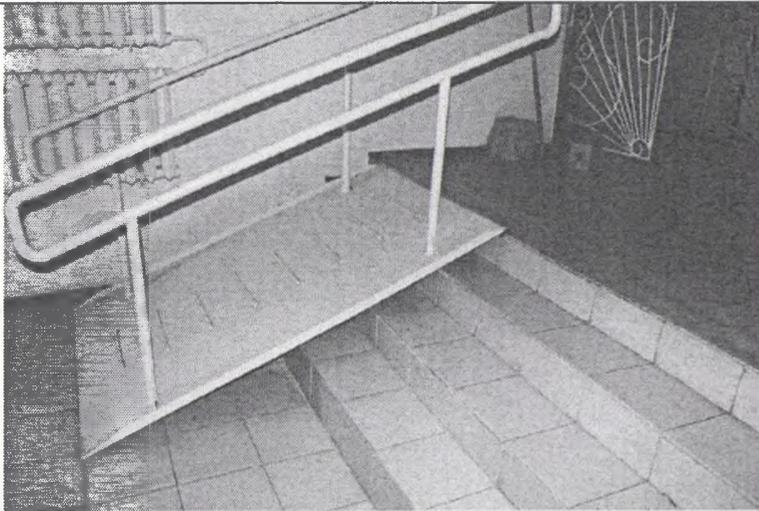
<b>27-33)</b>				
	- пандусы: высота одного подъема угол уклона пандуса при перепаде высот более 20 см угол уклона пандуса при перепаде высот при перепаде высот до 20 см)	см	<b>не более 80 1:20 (5%) 1:10 (10%)</b>	Наличие металличес кого съезда Не соответству ет нормативам (крутой уклон более 30%	К,О

3.3	Пандус	(внутри	Есть		В зоне холла 1 этажа по	К,О	Обустроить пандусом	Текущий ремонт;

здания)				направлению к коридорам имеется перепад высот в виде лестницы без поручней, дублированных ненормативным пандусом		и поручнем лестницу холла 1 этажа по направлению к коридорам в соответствии с нормативами. До проведения работ организация ситуационной помощи персонала при необходимости	организационные мероприятия

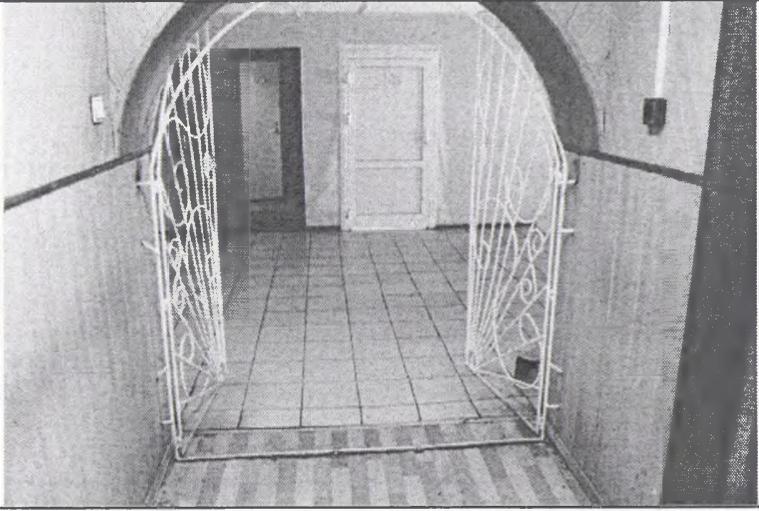
П.5.2.13 СП 59.13330.2012
	<b>Место отдыха и ожидания (не менее 2-3 на каждом этаже)</b>		<b>наличие</b>	нет	К, О		П. 5.2.6. СП 59.13330.2012
	Конструктивные элементы, устройства, размещенные в габаритах путей движения на стенах и других вертикальных поверхностях	см	<b>Выступ - не более чем на 10; высота - от 70 до 210 от уровня пола.</b>	отсутствую т	К,С		П.5.2.7. СП 59.13330.2012
	Ширина дверных и открытых проемов в стене и выходов на лестничную клетку	см	<b>Не менее 90</b>	соответству ет	К,О,С

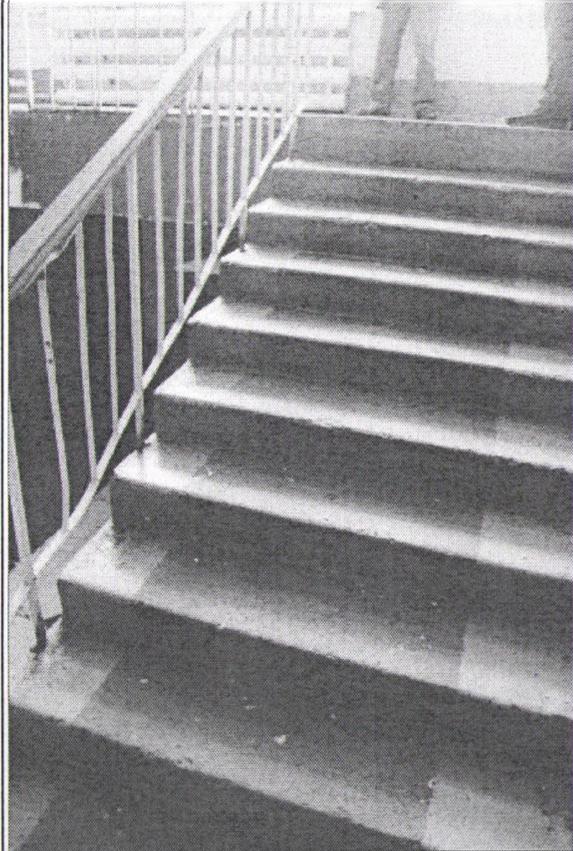
П.5.2.4. СП 59.13330.2012
	<b>Лестница на этажи Межэтажные лестницы имеют близкие параметры</b>

Ширина лестничного марша: для лестниц зданий с	см	не менее 135	135	О,С		П. 6.9. СП 118.13330.201 2

<p>числом пребывающих на смежных этажах более 200 чел. для лестниц остальных зданий, не связанных с пребыванием посетителей; для лестниц, ведущих в помещение с числом пребывающих до 5 чел.</p>		<p>не менее 120  не менее 90</p>

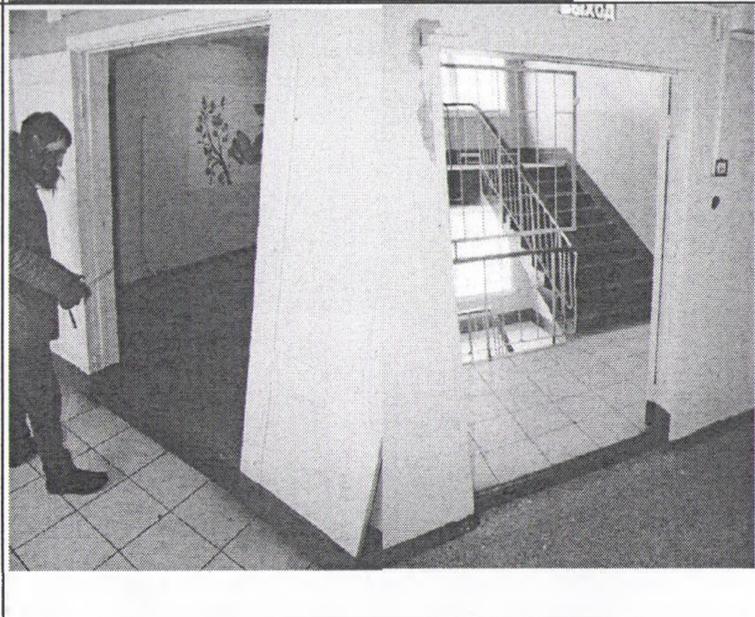
<p>Ширина дверных и открытых проемов в стене и выходов на лестничную клетку</p>	<p>см</p>	<p>Не менее 90</p>	<p>соответствуют</p>	<p>К,О,С</p>

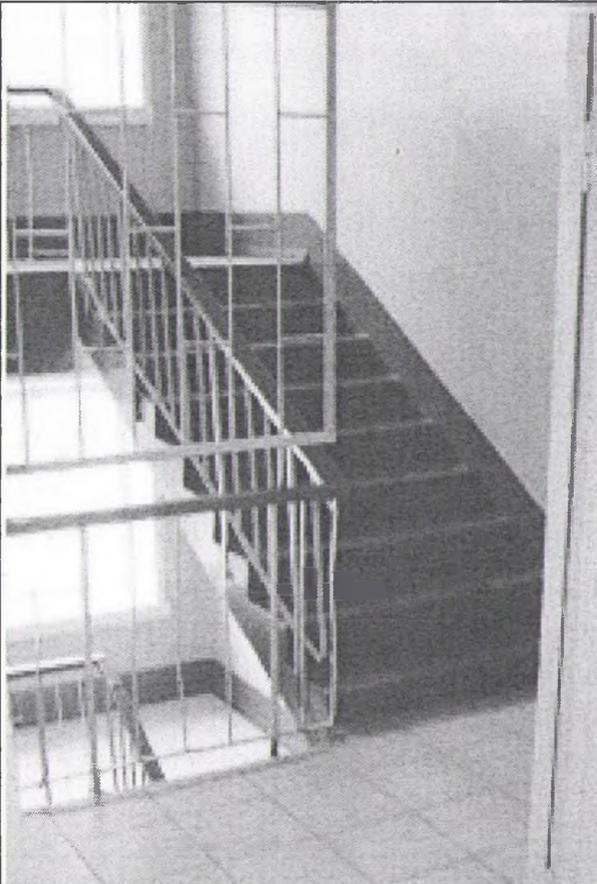
Рельефные (тактильные) и/или контрастно окрашенные участки пола на путях движения перед дверными проемами, входами на лестницы, поворотами (на расстоянии)	см	за 60 до лестниц, дверей, поворотов	отсутствуют	С

П.5.2.3. СП59.113330. 2012
Ступени лестниц должны отличаться по цвету от горизонтальных площадок перед ними		наличие	отсутствие	С		П.5.2.12 СП 13330.2012
Единообразная геометрия и размеры ширины проступи, высоты подъема		наличие	отсутствие Высота –15 ширина проступи - 30	С		П.5.2.9. СП 59.13330
Поручни с двух сторон		наличие	с одной стороны	О,С		П.5.2.15 СП 59.13330.2012
- высота поручней	см	90 (допустимо 85-92)	90	О,С		П.5.2.15. СП 59.13330.2012
- завершающие части поручней	см	Длиннее лестничного марша на 30 (допустимо	-	О,С		П.5.2.10. СП59.13330.2 012

3.2	Лестницы здания)	(внутри	есть		Все лестницы в здании не дублированы подъемными устройствами или пандусом; отсутствует тактильное предупреждающее покрытие: Ширина марша лестниц не соответствует нормативам	К,О,С	При наличии финансовой возможности нанеститактильное предупреждающее покрытие лестниц; технические средства для передвижения использовать невозможно (в том числе мобильные подъемные устройства) по причине нарушения требований о путях эвакуации (создадут помехи); ширина лестничного марша – техническиерешения невозможны- организация ситуационной помощи персонала	Текущийремонт; организационные мероприятия

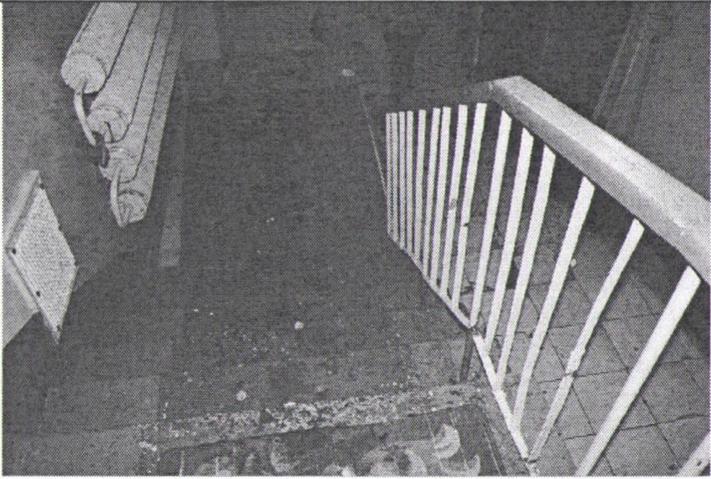
27-33)				
- пандусы: высота одного подъема угол уклона пандуса при перепаде высот более 20 см угол уклона пандуса при перепаде высот при перепаде высот до 20 см)	см	не более 80 1:20 (5%) 1:10 (10%)	отсутствую т	К,О			П.5.2.13 СП 59.13330.2012
<b>Лифты</b>		наличие	отсутствую т				
<b>Пути эвакуации</b>			наличие				
<b>Эвакуационный выход</b>							
<b>Лестница</b>			внешняя				
Ширина лестничного марша: для лестниц зданий с числом пребывающих на смежных этажах более 200 чел. для лестниц остальных зданий, не связанных с пребыванием посетителей; для лестниц, ведущих в помещение с числом пребывающих до 5 чел.	см	не менее 135  не менее 120  не менее 90	120 Площадка – проход 100	О,С

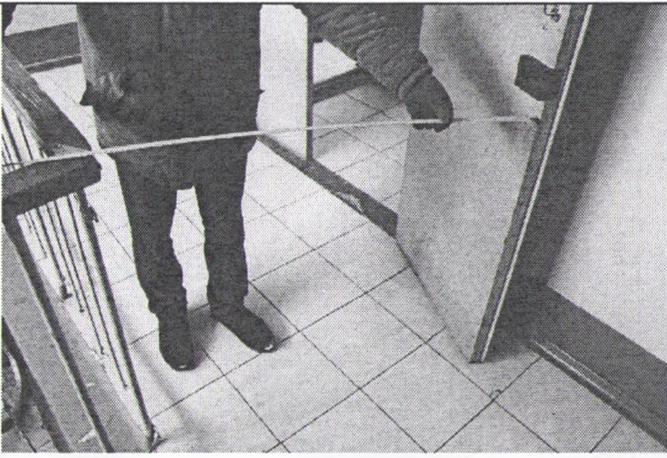
П. 6.9. СП 118.13330.2012
Нескользкое покрытие		наличие	отсутствует	О,С

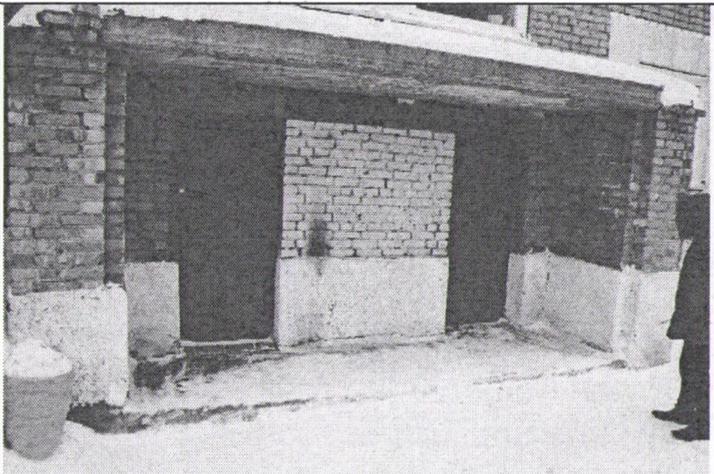
П.5.2.4. СП 59.13330.2012
Двери: распашные (Р), автоматические раздвижные (А)			Р			
- ширина дверного проема в свету	см	не менее 120	74	К		П.5.1.4. СП 59.13330.2012
- высота порога	см	не более 1,4	4 и 8	К,О,С		П.5.1.4. СП 59.13330.2012
<b>Коридоры, холлы</b>						
Ширина пути движения кресла-коляски: в одном направлении при встречном движении	см	не менее 150 не менее 180	210 По ходу движения имеется незначительный перепад высот в виде порога	К

3.6	Пути эвакуации (в т.ч. зоны безопасности)	есть			Двери на путях эвакуации не соответствуют нормативам: ширина дверного проема менее установленной, высокий порог, на выходе имеется перепад высот в виде лестницы, отсутствуют поручни, не дублированы подъемными устройствами.		отработать регламент эвакуации инвалидов; обучить персонал правилам оказания ситуационной помощи инвалидам в чрезвычайных ситуациях. Отработать регламент эвакуации инвалидов на колясках через наиболее для них доступный выход.	организационные мероприятия

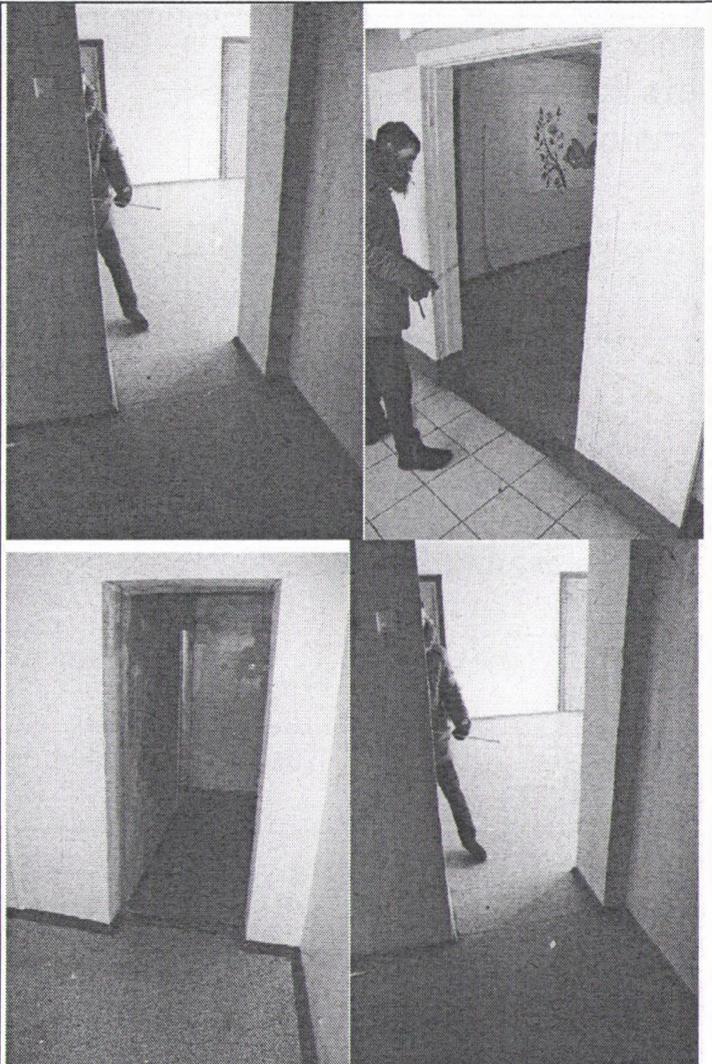
Ширина дверных и открытых проемов в стене и выходов на лестничную клетку	см	Не менее 90	70-115	К,О,С

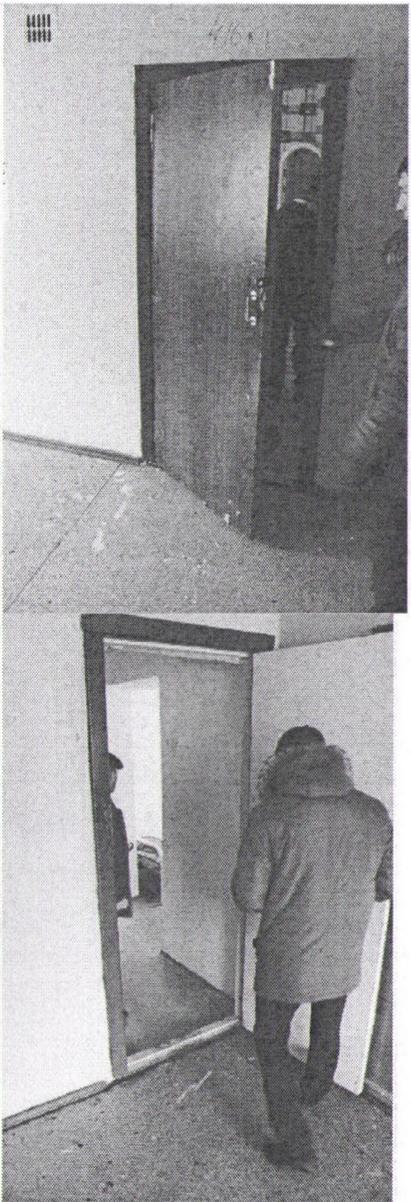
№№ помещений по плану БТИ	Наименование элементов объекта	Единицы измерения	Норматив	Фактическая величина	Для категорий МГН*	ФОТО	Примечания
1	2	3	4	5	6	7	8
	<p>Жилые зоны находятся на 4 и 5 этажах (этаж для юношей -32 места, этаж для девушек -32 места). Жилые зоны не доступны для инвалидов на колясках.</p> <p>Посещение объекта инвалидами – колясочниками возможно только в зоне первого этажа.</p> <p>В общежитии созданы условия для комфортного пребывания: душевые, прачечная, комнаты гигиены, телевизионная комната, организаторская.</p> <p>Указанные помещения также не доступны для инвалидов, передвигающихся на колясках</p>						
	<p><b>Жилые комнаты</b>(Большинство жилых комнат имеют похожую геометрию пространства: узкие дверные проемы и высокие</p>						<p>П.6.1.8. СП 59.13330.2012</p>

пороги) Двери ширина в свету	см	не менее 90	78	К,О

4.1	Кабинетная форма обслуживания	есть			<p>Жилые комнаты имеют похожую геометрию пространства: узкие дверные проемы и высокие пороги.</p> <p>Аналогичные барьеры имеются у бытовых комнат, комнат персонала. Все жилые зоны, бытовые зоны не доступны для инвалидов на колясках, т.к. размещаются на этажах выше первого (4,5).</p>	К,О	<p>Доступность не организована. Обустройство жилых помещений (из имеющихся) доступных для проживания инвалидам, передвигающимся на колясках, не представляется возможным. Для иных категорий инвалидов возможно обустройство доступных жилых зон за счет более удобной расстановки мебели, оборудования (при необходимости),</p>	<p>организационные мероприятия, приобретение оборудования</p>

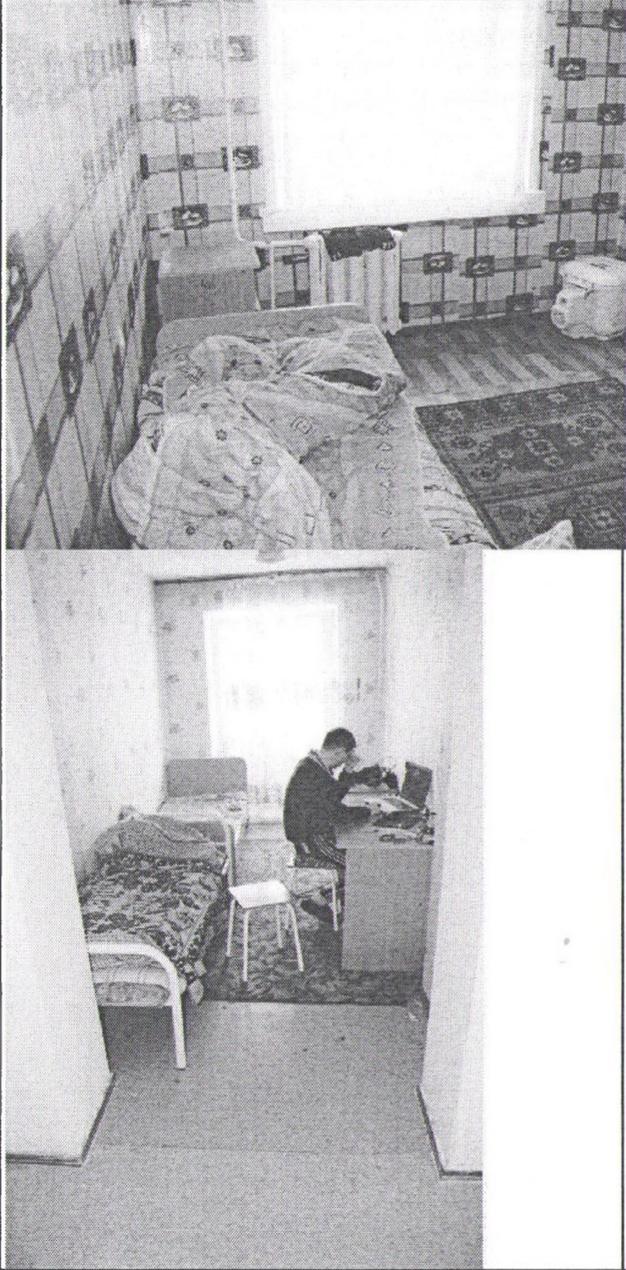
<b>Оснащение</b>			Комнаты оснащены кроватями, тумбочками, шкафами для одежды, стульями	К,О

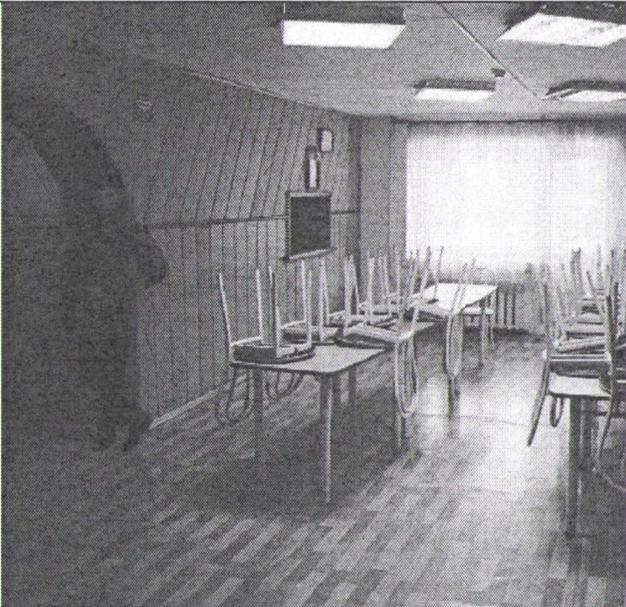
<b>Столовая 1 этаж</b>						П.6.1.8. СП 59.13330.2012
	Двери ширина в свету	см	не менее 90	160	К,О		П6.1.8. СП 59.13330.2012
	пороги	см	не более 1,4	-	К,О		П.5.1.4. СП 59.13330.2012

высота размещения оборудования	см	85	85	К,О

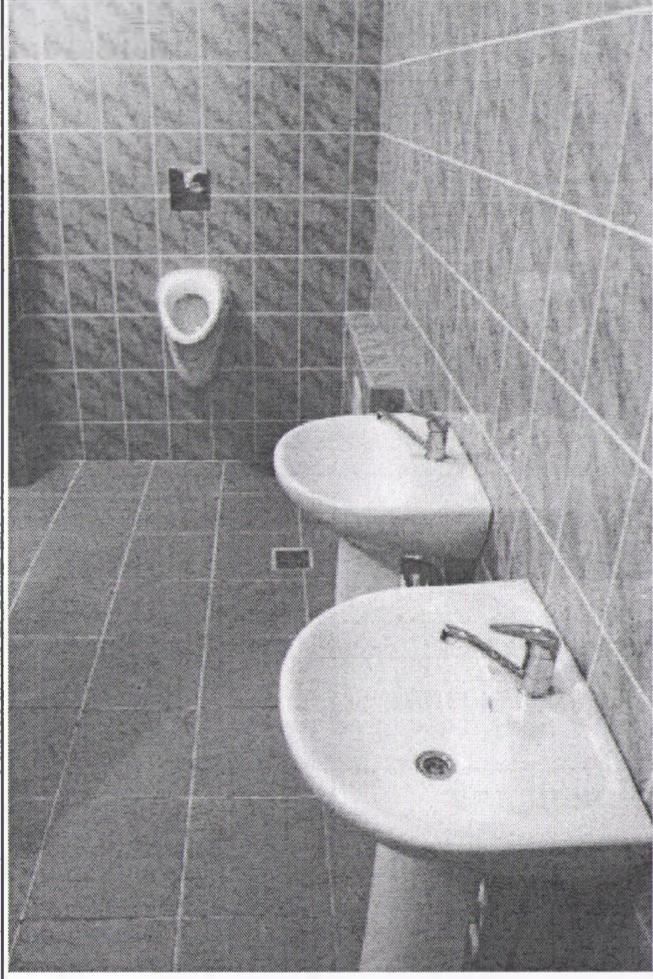
№№ помеще-ний	Наименование элементов объекта	Единицы измерения	Норматив	Фактическая величина	Для категорий МГН*	ФОТО	Примечания
1	2	3	4	5	6	7	8
	<b>Туалет мужской на этажах</b>						
	Знак доступности помещения на высоте	см	Наличие 135	отсутствие	К,О,С,Г		П.5.3.6. СП 59.13330.2012
	Ширина дверного проема	см	Не менее 90	78	К		П.5.3.3. СП 59.13330.2012
	Пороги			4			П.5.1.4. СП 59.13330.2012
	<p>Раковина:</p> <ul style="list-style-type: none"> <li>• зона у раковины для кресла-коляски (минимальные глубина x ширина)</li> <li>• высота раковины</li> <li>• опорный поручень</li> </ul>	см	<p>не менее 130x 85 см</p> <p>85 наличие</p>	<p>отсутствие</p> <p>84 отсутствие</p>

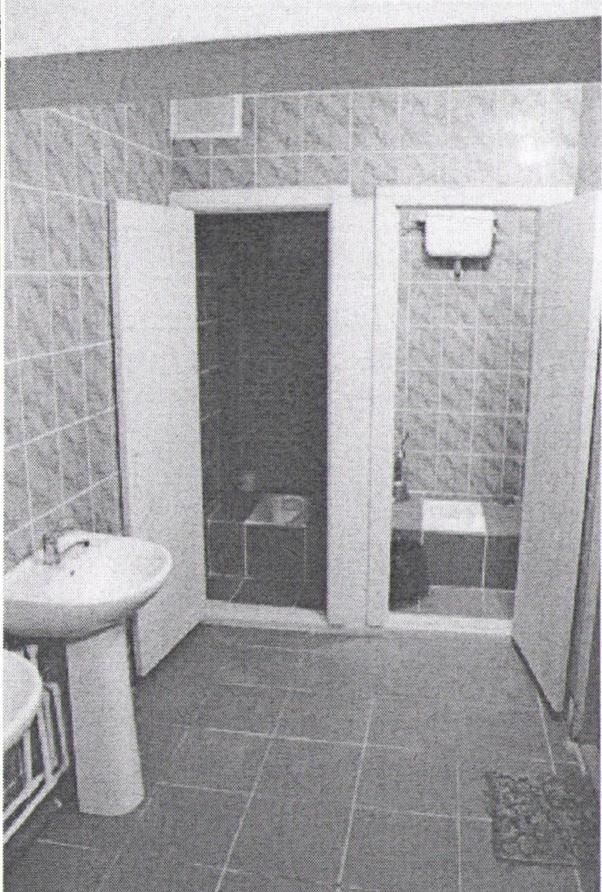
<p>Кабины:</p> <ul style="list-style-type: none"> <li>• количество кабин</li> <li>• ширина дверного проема</li> </ul>		<p>не менее 1 ед. не менее 90 см</p>	<p>2 и 1 писсуар 52</p>	<p>К, О</p>

<p>П. 5.3.2., 5.3.3. СП 59.13330.2012</p>
<p>габариты кабины в общей уборной</p>	<p>см</p>	<p>Не менее 165 x 180</p>	<p>Не соответствует</p>	<p>К</p>		<p>П.5.3.3. СП 59.13330.2012</p>
<p>Сушилка для рук</p>	<p>см</p>	<p>Не более 80</p>	<p>отсутствует</p>	<p>К,0</p>		<p>П.5.4.2. СП 59.13330.2012</p>
<p>-опорные поручни*</p>		<p>наличие</p>	<p>отсутствие</p>	<p>К, О</p>		<p>П.5.3.3. СП 59.13330.2012</p>
<p>Система тревожной сигнализации (кнопка вызова персонала)</p>		<p>наличие</p>	<p>отсутствие</p>			<p>П.5.3.6. СП 59.13330.2012</p>
<p><b>Туалет,оснащенный для инвалидов1 этаж</b></p>						
<p>Знак доступности помещения на высоте</p>	<p>см</p>	<p>Наличие 135</p>	<p>отсутствие</p>	<p>К,О,С,Г</p>		<p>П.5.3.6. СП 59.13330.2012</p>

5.1	Туалетная комната	есть			<p>В туалетах в зонах проживания доступность не организована. Не соответствуют нормативам для МГН.</p> <p>Туалет первого этажа частично оснащен элементами доступности, но не соответствует нормативам.</p> <p>Отсутствует опорный поручень у раковины,</p>	К,О	<p>Технические решения для организации доступной туалетной кабины на этажах для инвалидов-колясочников невозможны, ввиду наличия барьеров в виде лестниц, узких дверных проемов, маленьких габаритов помещений. Для иных категорий инвалидов возможна организация более удобного пространства санузлов за счет размещения оборудования (при необходимости), оснащения световыми оповещателями закрытых пространств санузлов.</p> <p>Привести в соответствие с требованиями нормативов доступности для МГН, в том числе с учетом особенностей инвалидов на колясках санузлов первого этажа.</p>	текущий ремонт, приобретение оборудования, организационные мероприятия

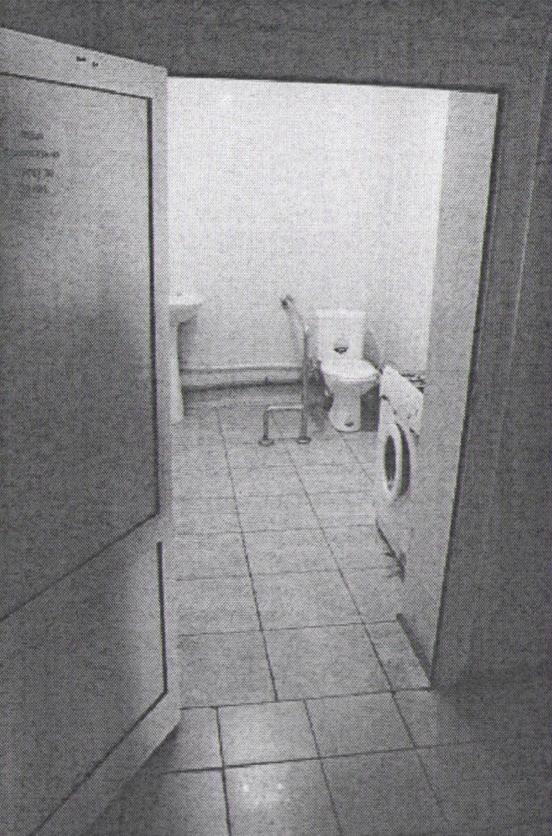
Ширина дверного проема	см	Не менее 90	90	К

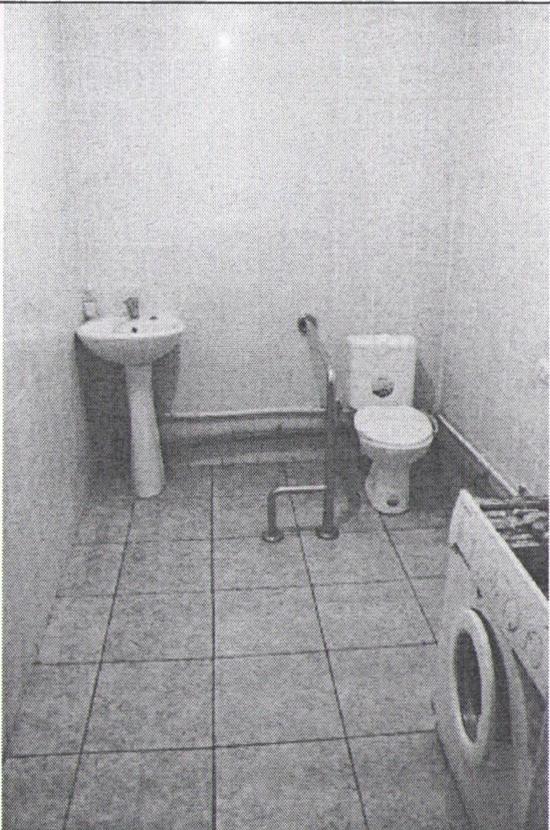
Кабины: • количество кабин • ширина дверного проема		не менее 1 ед. не менее 90 см	1 90	К, О

П. 5.3.2., 5.3.3. СП 59.13330.2012
	габариты кабины в общей уборной	см	Не менее 165 x 180	соответствует	К		П.5.3.3. СП 59.13330.2012
	-опорные поручни*		наличие	Не соответствуют нормативам (поручень не откидной)	К, О		П.5.3.3. СП 59.13330.2012
	Система тревожной сигнализации (кнопка вызова персонала)		наличие	отсутствует			П.5.3.6. СП 59.13330.2012
	Умывальная, постирочная, душевая						П.6.1.8. СП 59.13330.2012

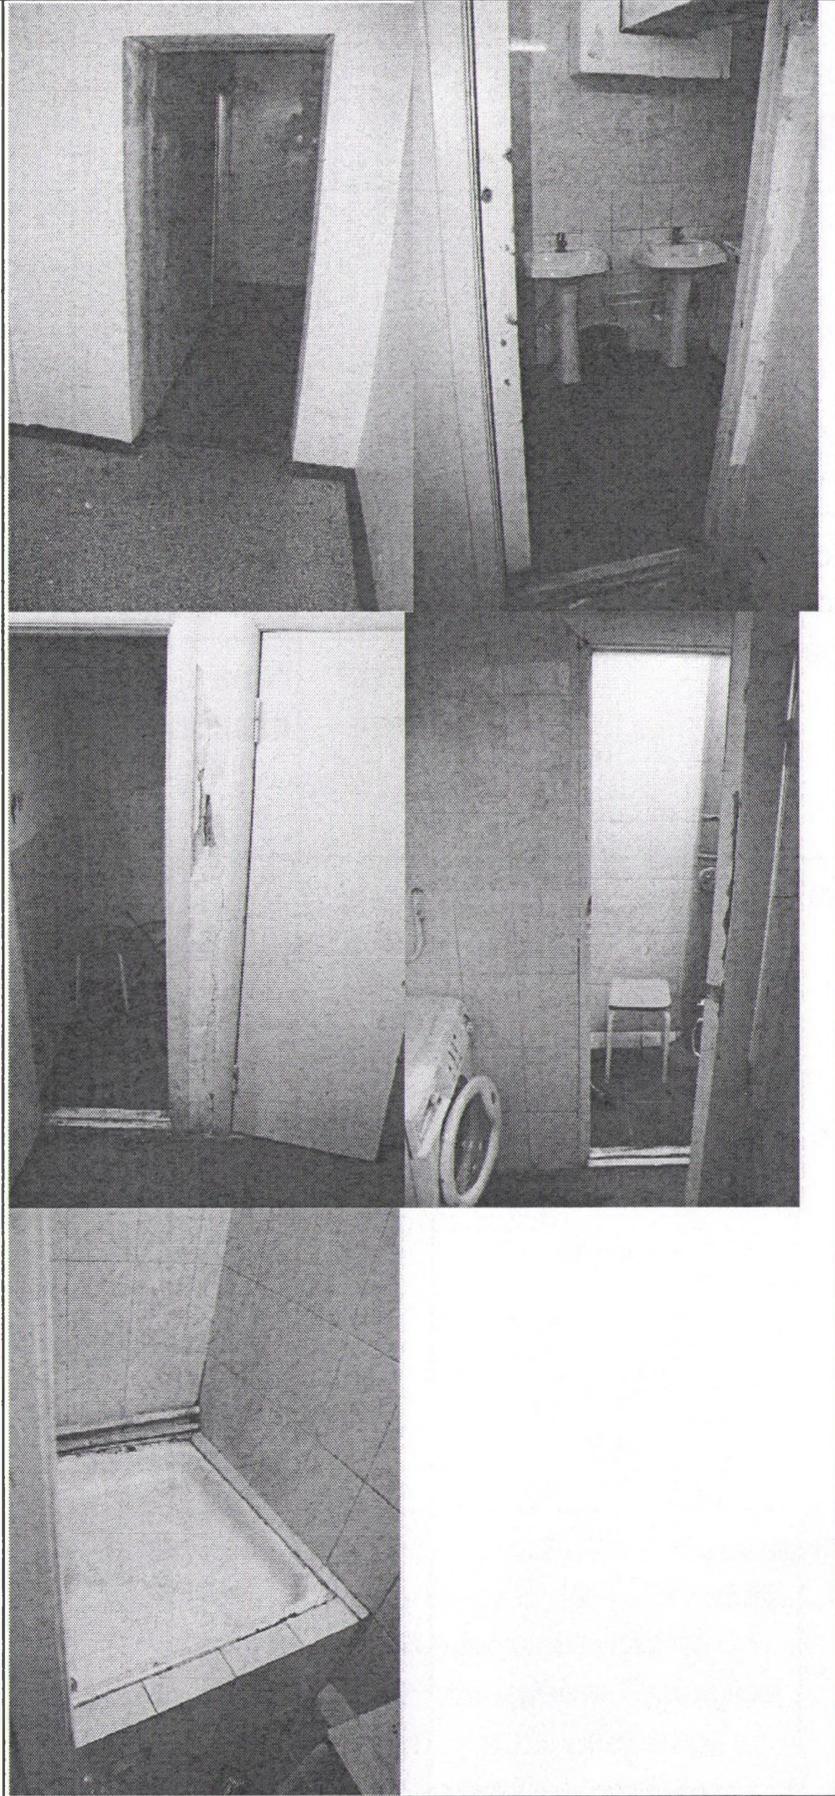
Двери ширина в свету	см	не менее 90	85	К,О

1,4				59.13330.2012
	высота размещения оборудования	см	85	Не соответствует	К,О

К,О	Технические решения для организации доступной душевой кабины на этажах для инвалидов-колясочников невозможны, ввиду наличия барьеров в виде лестниц, узких дверных проемов, маленьких габаритов	организационные мероприятия

помещений. Для иных категорий инвалидов возможна организация более удобного пространства душевой за счет размещения оборудования (при необходимости).
